DEKRA-Nr: 0482 / 044317 / 2026 / B080513000126 vom 28.09.2026

Bewertungsgutachten

Kennzeichen	**C WI1000**	**FIN**	**WVWZZZAUZEW152581**

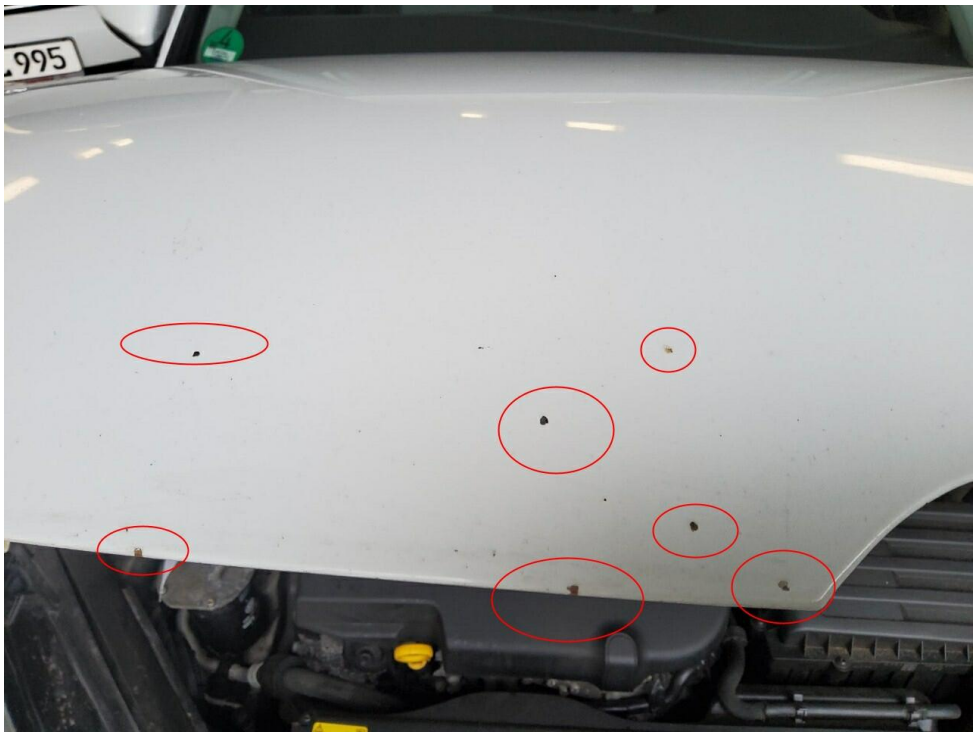
Bild 10 : Motorhaube Lackierung, viele Steinschläge, lackieren mit Lackaufbau

Bild 11 : Motorhaube Lackierung, viele Steinschläge, lackieren mit Lackaufbau

Bild 12 : Heckklappenverkleidung verschrammt

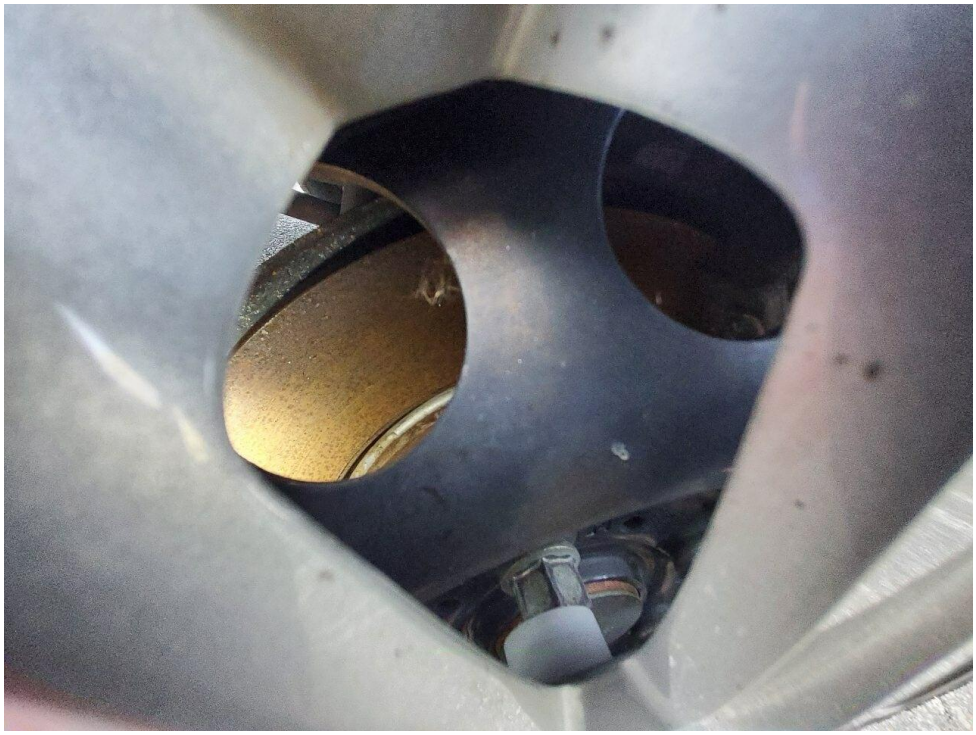
Bild 13 : Bremse hinten Stanschaden, erhebliche Korrosion

Batterie der FFB verschlissen, drücken; Inspektion mit Zusatzarbeiten fällig, erneuern; Bremse vorn Standschaden erhebliche Korrosion, erneuern (Bild 14); Bremse hinten Stanschaden, erhebliche Korrosion, erneuern (Bild 13); Motorhaube Lackierung, viele Steinschläge, lackieren mit Lackaufbau (Bild 10, 11); Frontspoiler Lackierung, verschrammt, lackieren mit Lackaufbau (Bild 9); Stoßfänger hinten Lackierung, verschrammt, lackieren mit Lackaufbau (Bild 7, 8); Lackvorbereitung;

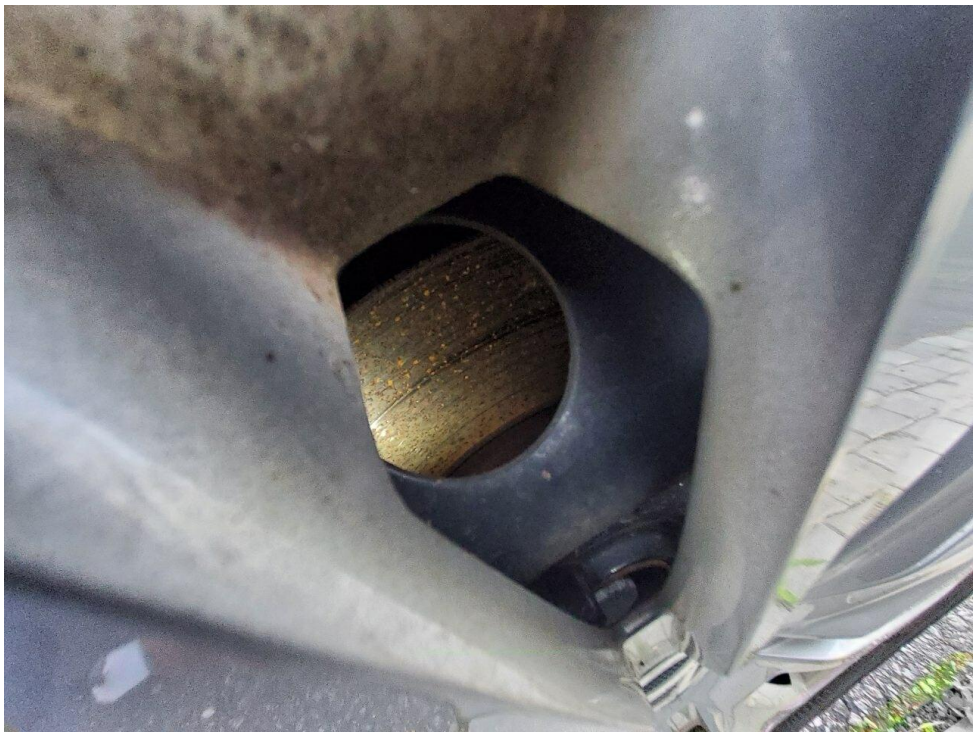
Bild 14 : Bremse vorn Standschaden erhebliche Korrosion
